# Metode *Balancing Jig Procedure* pada *Tab Elevator* Pesawat *Boeing 737-800* untuk Mengurangi Dampak *Flutter*

\*L. Giat Juangsa Putra<sup>\*</sup>, Dian Saputra<sup>#</sup>, Achmad Zahir Saputra<sup>\*</sup>

\*Program Studi Teknik Perawatan Pesawat Udara  
Politeknik Negeri Batam

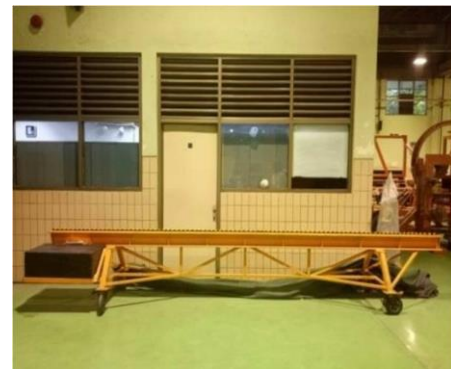
Gambar 2 Balance Jig Stand

*Balance Jig Stand* berfungsi untuk menjadi tempat diletakkannya *flight control*.

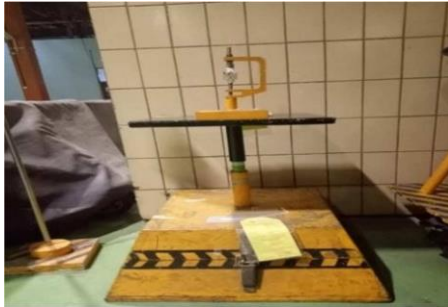
Gambar 4. Weight Reaction Tip

*Weight reaction tip* berfungsi untuk mengaitkan *flight control*, yang nantinya *weight reaction tip* ini akan diletakkan diatas *tool stand*.

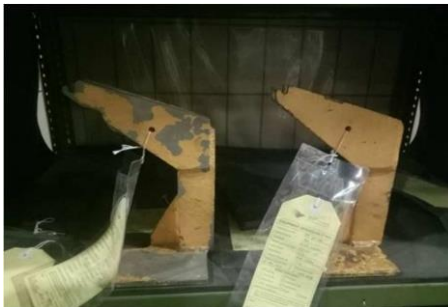
Gambar 5 Hinge Support

*Hinge Support* berfungsi untuk tempat diletakkannya *support* ketika meletakkan *flight control* di *balance jig stand*.

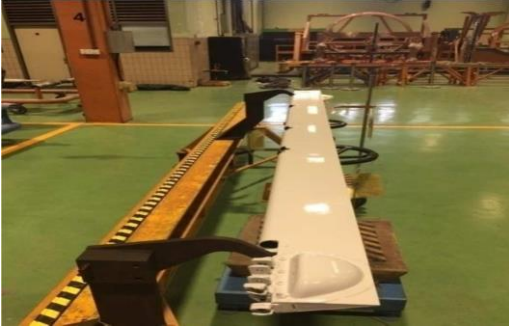
**Gambar 11** Letak *tab elevator* pada *static balance jig*.

Letakkan *tab elevator* yang sudah di konfigurasi pada *static balance jig* sesuai dengan *manual*, dimana *surface* bagian atas harus diletakkan dibagian atas (tidak terbalik).

Gunakan *tab hinge* nomor 1 dan 6, serta *hinge* nomor 5 sebagai *opsional* (boleh digunakan boleh tidak), untuk mengaitkan *tab* pada *static balance jig*.

Letakkan *protractor level* diatas *tab elevator*, untuk menentukan apakah letak *tab* sudah tepat pada *static balance jig*. Dimana derajat kemiringan yang tepat sesuai dengan manual adalah sebesar 7,7 derajat dengan toleransi sebesar  $\pm 1$  derajat.
